Utvärdering av Actibump i Uppsala

Effekt på hastighet, väjningsbeteende och buller

Titel: Utvärdering av Actibump. Effekter på hastighet, väjningsbeteende och buller

Serie nr: 2015:45

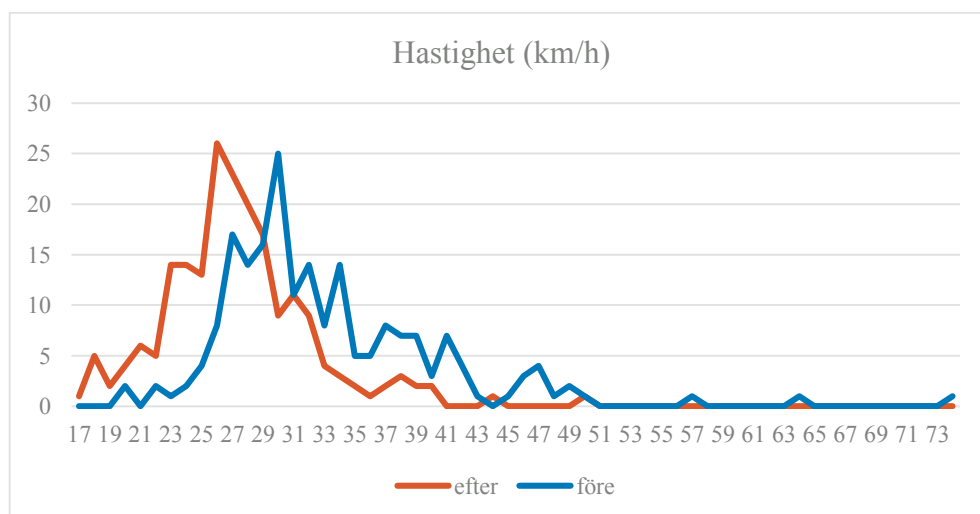
Figur 2-1 Antal fordon med olika hastighet i mätningen före och efter anläggandet av Actibump

Även 85-percentilshastigheten har minskat. Sett till alla uppmätta fordon minskade 85-percentilshastigheten från 40 km/h till 32 km/h. I Figur 2-1 nedan visas hastighetsprofil för mätningen före och efter. Hastigheterna har generellt förskjutits mot lägre nivåer. Andelen som överskred skyltad hastighet om 30 km/h var 75 % i föremätningen mot 21 % i eftermätningen. Observera att detta gäller fria fordon.

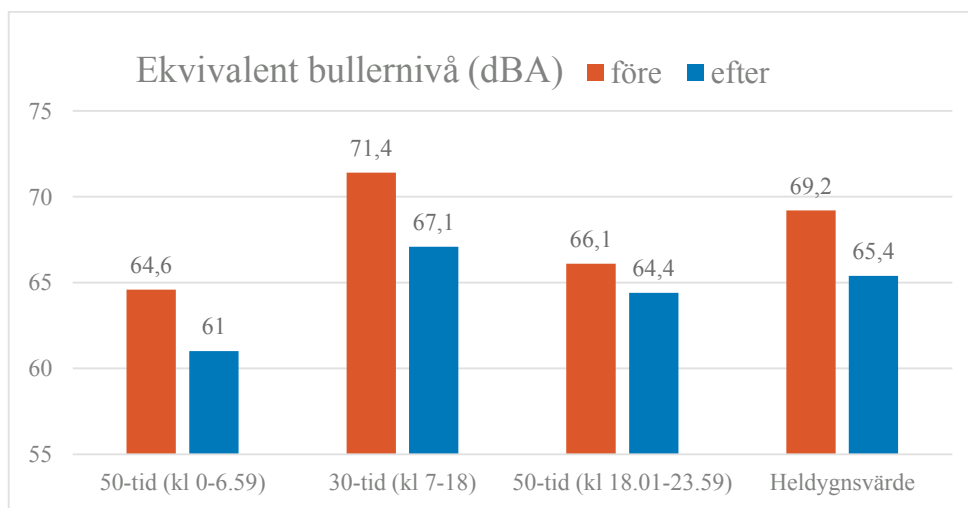
Figur 2-2 Bullernivåer före och efter anläggandet av Actibump, Ekvivalentnivå Leq dB(A)

Bullernivåerna är lägre både under 50-tid och 30-tid. Skillnaden i ekvivalentnivå över hela dygnet har gått från 69,2 dBA före till 65,4 dBA efter ombyggnationen, se Bilaga 1 samt Figur 2-2.
