actibump®

FALLSTUDIE TRAFIKVERKET

Document nummer 90 076
Version D

Fallstudie

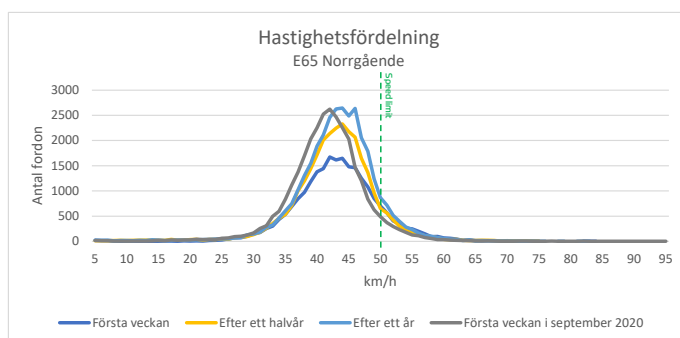
På en väg som E65 där det är väldigt mycket trafik och väldigt mycket tung trafik är det viktigt att få ett jämnt och säkert trafikflöde. Det uppnås när så många som möjligt kör i så lika hastighet som möjligt, på rätt sida om hastighetsgränsen. Förändringen i trafikflöde illustreras i diagrammet nedan. Hastighetsgränsen är markerad med en streckad linje.

För bästa trafikflöde ska toppen på kurvan vara koncentrerad precis till vänster om hastighetsgränsen. Då kör de allra flesta lagligt utan att någon tvingas köra onödigt långsamt. Kurvorna ser alltså ut precis som de ska och visar dessutom på en förbättring över tid.

Efter ett år visade resultaten att andelen fortkörare låg på 6,5 % i södergående riktning och

5 % i norrgående. I september 2020, två och ett halvt år efter start, låg andelen fortkörare på vardagar på 3,6 % i södergående riktning och 3,0 % i norrgående riktning. På helgerna är andelen fortkörare ungefär en procentenhet högre. I norrgående riktning var medelhastigheten på vardagar i september 2020 42 km/h och 85-percentilen 47 km/h. På helger var 85-percentilen 49 km/h.

I södergående riktning var medelhastigheten den samma, 42 km/h, och 85-percentilen var 48 på vardagar och 49 på helger. Mätningar från 2015 visade en medelhastighet på 45 km/h det räknades dock inte ut någon 85-percentil vid tillfället

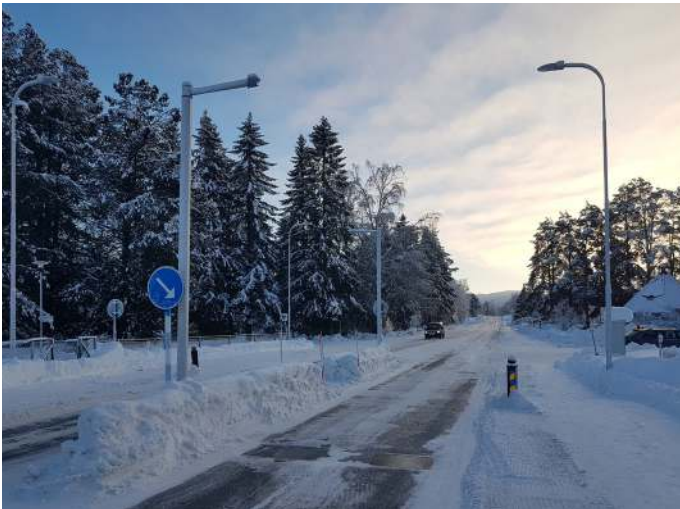
85-percentilerna ligger på 40 km/h i södergående riktning och växlar mellan 38 och 39 km/h i norrgående riktning. Effekterna har uppnåtts innan systemet ens har varit igång i ett halvår. Normalt sett minskar andelen fortkörare över tid utan att 85-percentilen påverkas i någon större utsträckning. Detta då fler och fler lär sig att om man bara håller hastigheten på platsen händer inget.
